Andrzej JODŁOWSKI
Wanda PIĄSTKA

*Katedra Wodociągów i Kanalizacji
Politechnika Łódzka
Zakład Wodociągów i Kanalizacji Sp. z o.o.*

OCENA STANU TECHNICZNEGO STUDNI GŁĘBINOWYCH WODOCIĄGU „DĄBROWA” W ŁODZI

DĄBROWA WATERWORKS DEEP WELL TECHNICAL STATE EVALUATION

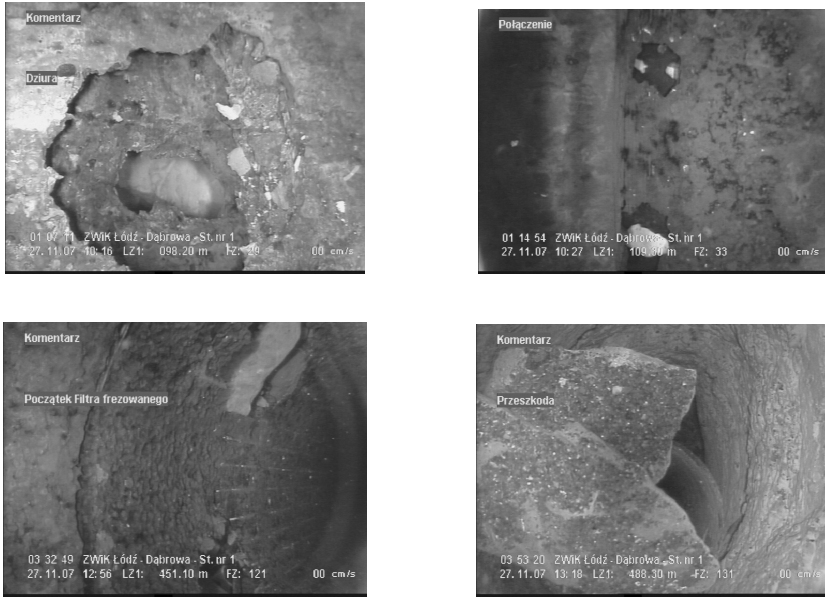
Analiza uzyskanych obrazów inspekcji telewizyjnej (Rys. 3 i 4) oraz profili geologicznych pozwoliła stwierdzić, że stan techniczny konstrukcji najstarszych studzien dolnokredowych jest bardzo zły. Studnie te w strefie górnej i dolnej kredy miały silnie skorodowane rury osłonowe i filtry (duże otwory lub perforacja). Stwierdzono, że szczeliny filtrów były całkowicie zarośnięte osadami węglanowymi, zaś sam filtr był częściowo pozbawiony obsypki żwirowej, wyniesionej wraz z ujmowaną wodą. Zaobserwowano, że woda dopływała do otworów studziennych w zasadzie tylko przez powstałe nieszczelności (perforację lub duże otwory), tj. zarówno z poziomu górnej, jak i dolnej kredy. Można podejrzewać, że w czasie postoju studni następował intensywny przepływ wody przez powstałe nieszczelności z poziomu górnej kredy do poziomu

Rys. 3. Dokumentacja fotograficzna obrazująca stan rur osłonowych i filtra studni nr 1 (ujęcie „Dąbrowa”)

Lp.	Studnia		Wynik inspekcji
1.	Dąbrowa nr 1 (wiek 68 lat)	dolna kreda	<p>Ocenę stanu technicznego wykonano tylko w zakresie ~80% jej głębokości, z uwagi na zalegającą przeszkodę w postaci urwanych głazów z wodonośca zalegających na krawędzi rury filtrowej.</p> <p>Stan rur osłonowych zły, liczne ogniska korozji wraz perforacją rur i dziurami, co jest przyczyną jednoczesnego dopływu wody do studni z poziomu górnej kredy. W miejscach powstałych perforacji widoczna warstwa wodonośna, a w niej zalegające piryty, które są przyczyną powstałej korozji rur (agresywna woda).</p> <p>Oceny stanu technicznego filtra nie dokonano, z uwagi na zalegające na krawędzi rury nadfiltrowej glazy piaskowca pochodzące z górotworu, które wpadły do otworu studziennego przez istniejące uszkodzenia rur osłonowych.</p> <p>Obecny stan techniczny zagraża dalszej jej eksploatacji. Studnia wymaga pilnej rekonstrukcji. Może być eksploatowana wyłącznie pod szczególnym nadzorem, z wydajnością eksploatacyjną ograniczoną obecnie o ~15% w stosunku do pierwotnej.</p>

2. Badania wykazały, że najstarsze studnie dolnokredowe wymagają pilnej rekonstrukcji z uwagi na poważnie uszkodzone rury osłonowe oraz filtry (dziury, perforacja), jak również niedrożne szczeliny w filtrach. Skutkiem powstałych nieszczelności jest jednoczesny dopływ do studni wody z warstwy górno- i dolnokredowej powodujący zakłócenie równowagi chemicznej ujmowanej wody, a w ślad za tym postępujące zjawisko korozji rur konstrukcyjnych i filtra mogące doprowadzić do nagłego zawału studni.

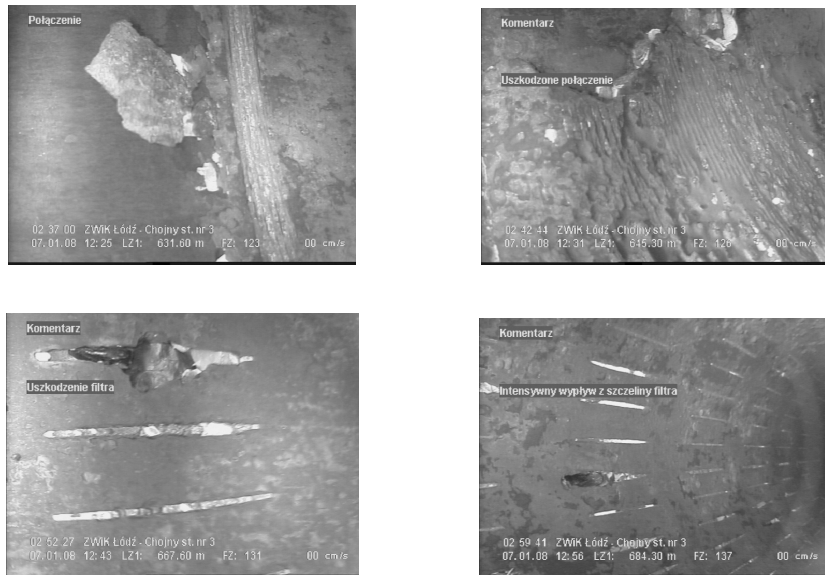
Rys. 4. Dokumentacja fotograficzna obrazująca stan rur osłonowych i filtra studni nr 3 (ujęcie „Chojny”)

5.	Chojny nr 3 (wiek 71 lat)		<p>Stan rur osłonowych zły: liczne ogniska korozji, na głębokości ok. 108 m, 156m otwory, powodujące dopływ wody z poziomu górnej kredy.</p> <p>Stan filtra bardzo zły – całkowicie zarośnięte szczeliny, korozja rury filtrowej, wraz z perforacją, widoczny w dziurach brak obsypki żwirowej filtra, w rurze podfiltrowej zalega kilkunastometrowy słup piasku.</p> <p>Zalecane wykonanie pompowania sprawdzającego studni (z wykorzystaniem skrzyni przelewowej) dla oceny piaszczenia studni i powtórzenie inspekcji telewizyjnej po roku jej eksploatacji.</p> <p>Docelowo, konieczna rekonstrukcja studni (zastępczy odwiert).</p>
