Urszula KĘPA, Ewa STAŃCZYK-MAZANEK *
Marcin SZULC **

ANALIZA PRACY SIECI WODOCIĄGOWEJ NA PRZYKŁADZIE OSIEDLA IM. GENERAŁA ZIĘTKA W BYTOMIU

THE ANALYSIS OF WATER SUPPLY SYSTEM ON THE ESTATE OF GENERAL ZIĘTEK IN BYTOM - CASE STUDY

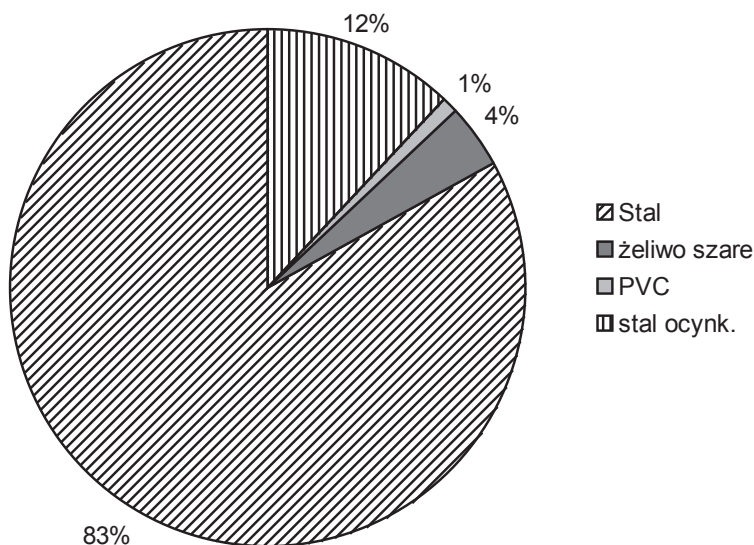
Na rysunku 5 przedstawiono awaryjność poszczególnych materiałów zastosowanych przy budowie sieci wodociągowej na osiedlu Ziętka. Z wykresu wynika, że najbardziej awaryjnym materiałem była stal i odpowiadała za ponad 95% wszystkich uszkodzeń. Nie odnotowywano natomiast żadnych awarii na przewodach z polietylenu.

Rys 5. Procentowy rozkład awarii w zależności od materiału przewodu.

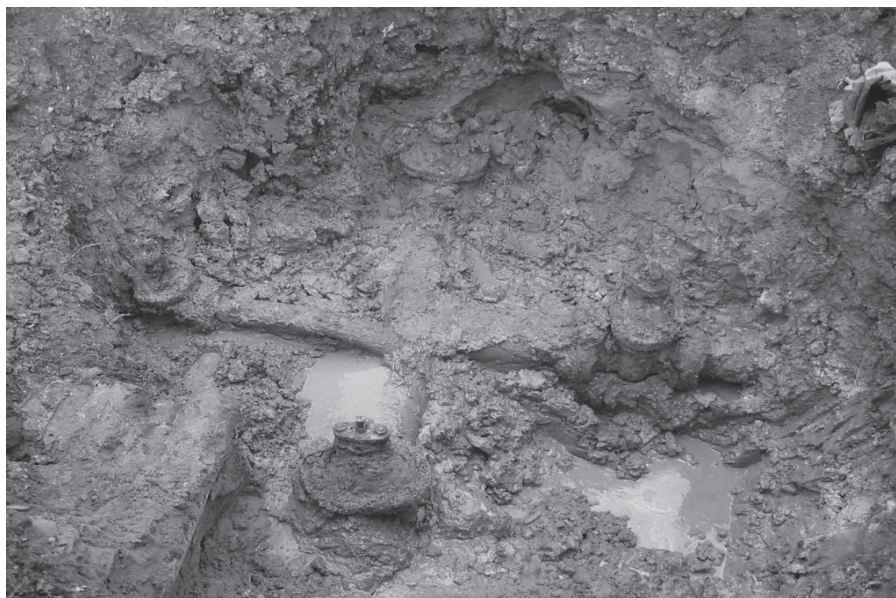
Aby uzyskać najbardziej dokładne pomiary i zlokalizować miejsca awarii niezbędne są informacje dotyczące materiału z jakiego wykonana jest sieć, jej średnicy oraz długość mierzonego odcinka. Bardzo dużym problemem w przypadku Osiedla Ziętka był brak dokładnej inwentaryzacji sieci, dlatego też często koniecznym było wykonywanie wykopów kontrolnych w miejscach wskazanych przez korelator jako prawdopodobna awaria. Po wykonaniu wykopów montowano dodatkowe punkty pomiarowe w celu zmniejszenia długości odcinków podawanej badaniom sieci i umożliwienia dokładnego wskazania miejsca nieszczelności. Punkty pomiarowe stanowiły pręty metalowe przyspawane do opaski założonej na wodociąg i wyprowadzone na powierzchnię terenu. Pręt taki połączony z metalowym rurociągiem przenosi sygnał akustyczny i elektryczny. Niejednokrotnie po wykonaniu wykopów w miejscach jw. zlokalizowano dodatkowo niesprawną zasawę, hydrant bądź nie odcięte stare podłączenie (np. do punktu czerpalnego wody na placu budowy, rys nr 6).

Rys 6. Odkopany, nie zinwentaryzowany węzeł zasaw oraz przyłącze

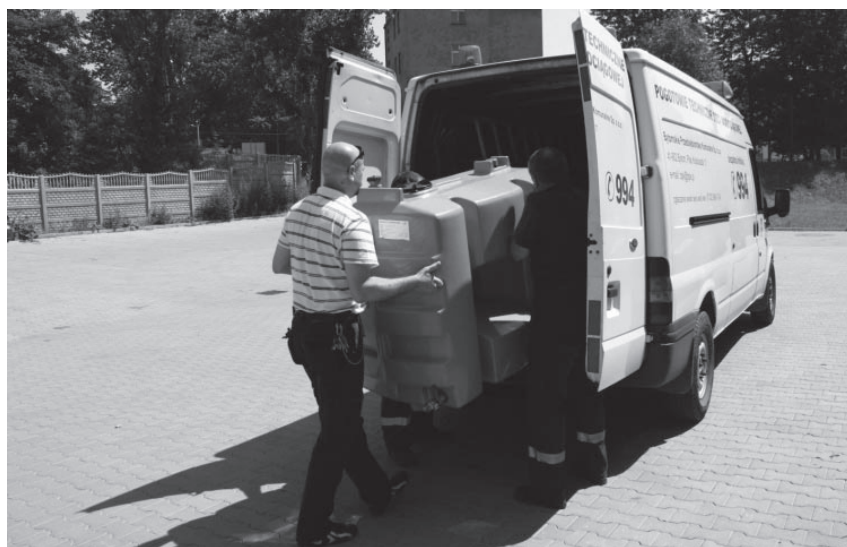
Rys 7. Zastępczy zbiornik na wodę pitną

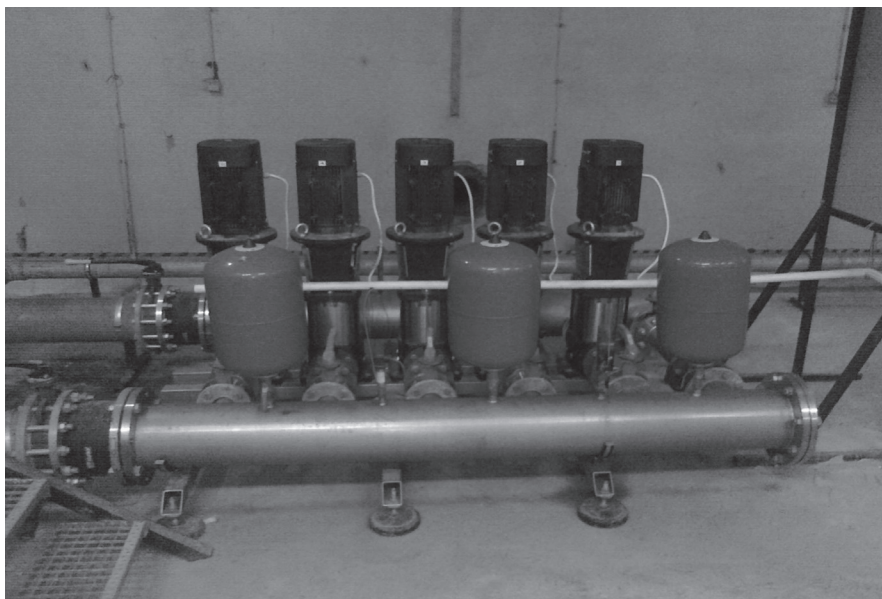
*Rys 8. Zestaw pomp w obiekcie H1 po przebudowie
Fig. 8. The pump unit in the H1 facility after reconstruction*

Główną zmianą w zakresie zasilania sieci było wyłączenie z eksploatacji układu hydroforowego w budynku hydroforowni H1, w miejsce którego zabudowano dwa zestawy pomp podnoszących ciśnienie wraz z membranowymi zbiornikami ciśnieniowymi tłumiącymi uderzenia hydrauliczne w sieci (Rys. 8). Utrzymano istniejący stan odnośnie podziału na dwa niezależne strefy sieci.

Pierwszy układ pomp zapewnia utrzymanie wymaganego ciśnienia gospodarczego dla większości budynków osiedla, czyli bloków pięciokondygnacyjnych, natomiast zestaw drugi zasila trzy wieżowce jedenastokondygnacyjne usytuowane w najwyższym punkcie osiedla mieszkaniowego przy ulicy Hlonda nr 99 – 103.

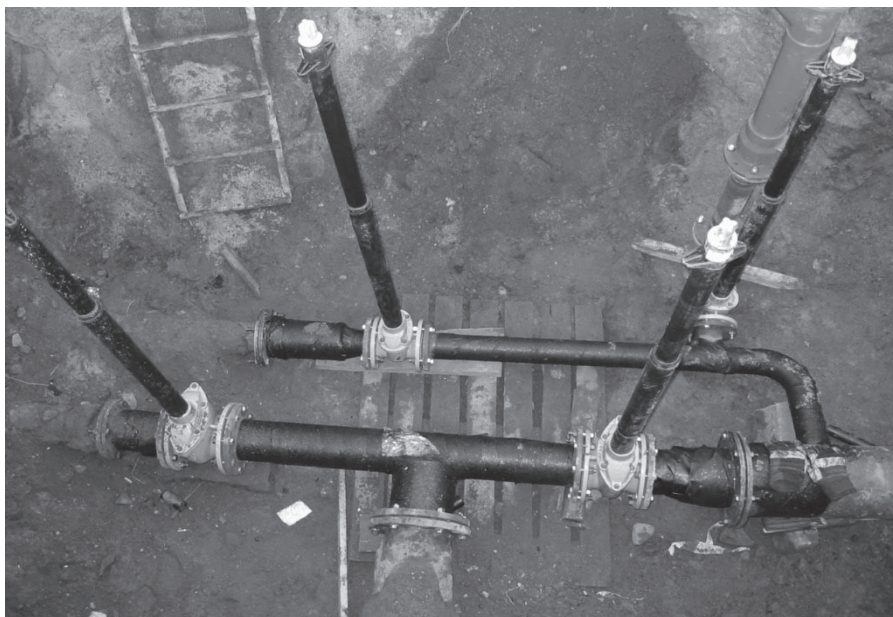
*Rys 9. Węzeł zasuw liniowych oraz hydrant podziemny
Fig. 9. The new valves node and underground hydrant*

Zgodnie z Rozporządzeniami Ministra Spraw Wewnętrznych i Administracji z dnia 16 czerwca 2003, Dz.U. 2003 nr 121 poz. 1137 oraz z dnia 24 lipca 2009 r., Dz.U. 2009 nr 124 poz. 1030 [9, 10], w celu zabezpieczenia przeciwpożarowego na trasie wodociągu wzdłuż dróg oraz przy budynkach zabudowano hydranty p.poż. DN80, podziemne w odległościach nie przekraczających 150 metrów, przy zachowaniu odstepu od zewnętrznej krawędzi jezdni drogi lub ulicy do 15m i co najmniej 5m od ściany budynku (Rys. 9). Dodatkowo, zgodnie z wytycznymi p.poż., zabudowywano wysokosprawne hydranty nadziemne, DN100 firmy Hawle.

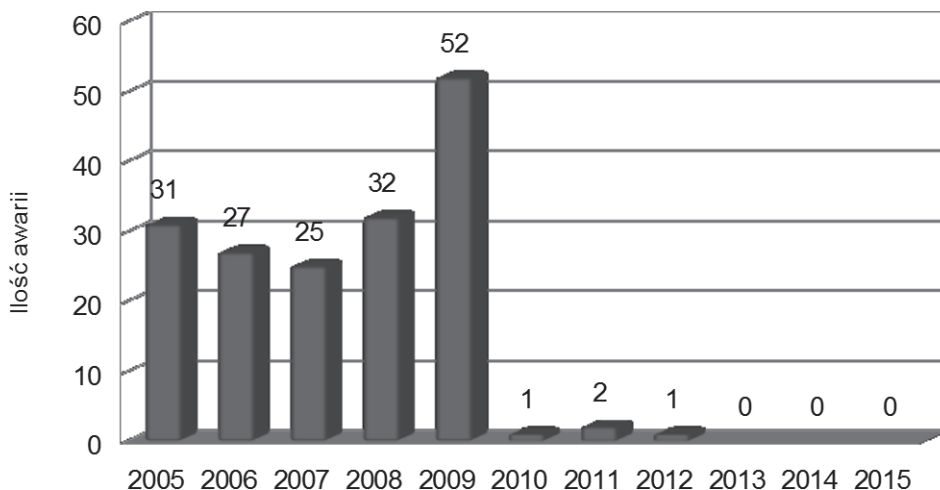
Rys 10. Ilość awarii na sieci wodociągowej w latach 2005-2012
 Fig. 10. The number of failures on the water supply system in 2005-2012

Na rysunku 10 przedstawiono ilość awarii na sieci przed i po przebudowie. Zauważyć można, że w ostatnich pięciu latach wystąpiły tylko cztery awarie wodociągowe, w porównaniu do 109 w trzech latach poprzedzających przebudowę sieci. Przy czym istotna jest nie tylko ilość awarii, ale również ich ranga. W latach 2010-2012 trzy uszkodzenia wystąpiły na podłączeniach wodociągowych o średnicy DN63 w piwnicach budynków. Wycieki powstały na śrubunkach (uszkodzona uszczelka), przed zestawami wodomierzowymi, w wyniku uszkodzenia uszczelki i nie spowodowały dużych strat wody. Natomiast jedna awaria została zlokalizowana na zasuwie podłączeniowej DN50 gdzie również wymieniono uszczelnienie kołnierzone. Awary te były wynikiem błędów popełnionych przy przebudowie sieci, przy czym należy zauważyć, że biorąc pod uwagę skalę modernizacji, liczba niedociągnięć jest bardzo mała. Analizując awaryjność sieci wodociągowej na przestrzeni ośmiu lat można zauważyć, że w latach 2005 – 2009 ilość awarii ulegała stopniowemu wzrostowi, co powodowało stale zwiększające się koszty eksploatacji. Słusznym więc było podjęcie decyzji o całkowitej przebudowie sieci wodociągowej. Po przebudowie awarie na sieci praktycznie nie występują.
