Andrzej JODŁOWSKI
Wanda PIĄSTKA

*Katedra Wodociągów i Kanalizacji
Politechnika Łódzka
Zakład Wodociągów i Kanalizacji Sp. z o.o.*

OCENA STANU TECHNICZNEGO STUDNI GŁĘBINOWYCH WODOCIĄGU „DĄBROWA” W ŁODZI

DĄBROWA WATERWORKS DEEP WELL TECHNICAL STATE EVALUATION

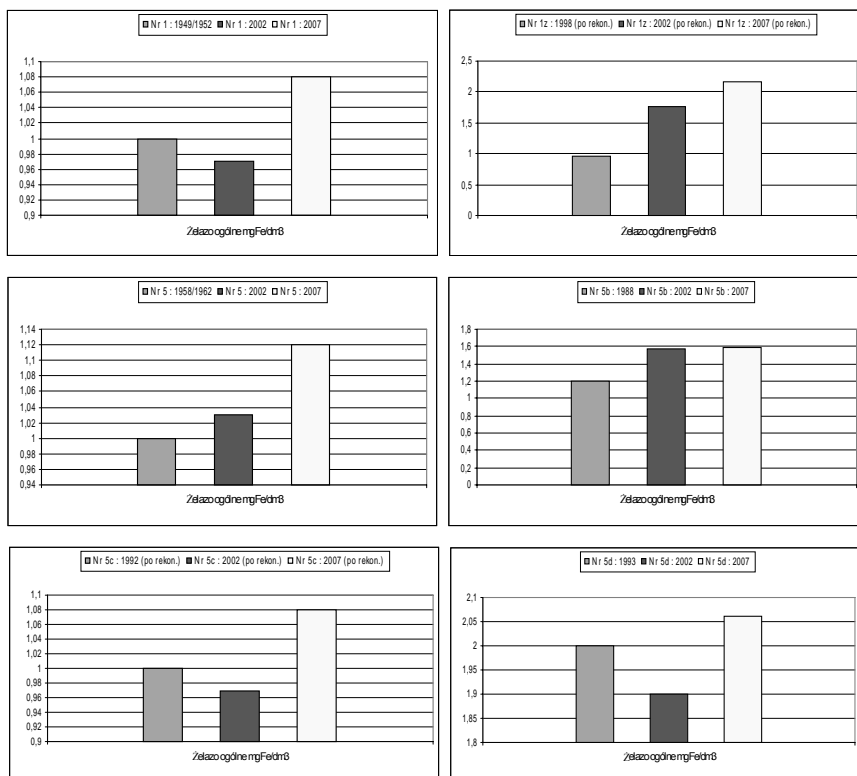
Rys. 2. Zmiany wartości średniorocznych stężenia żelaza w wodzie wybranych studni Wodociągu „Dąbrowa”

dolnej kredy w wyniku różnicy ciśnień hydrostatycznych. Mieszanie się wód dolnokredowych z górnokredowymi charakteryzujących się zróżnicowaną jakością, zakłóca równowagę chemiczną w ujmowanej wodzie, czego wynikiem jest zespół reakcji chemicznych związanych m. in. z procesami korozji rur konstrukcyjnych studni, a także zmianą zapachu wydobywanej wody. Siarkowodor w ujmowanej wodzie pochodzi z porytów zalegających w strefie górnej kredy.

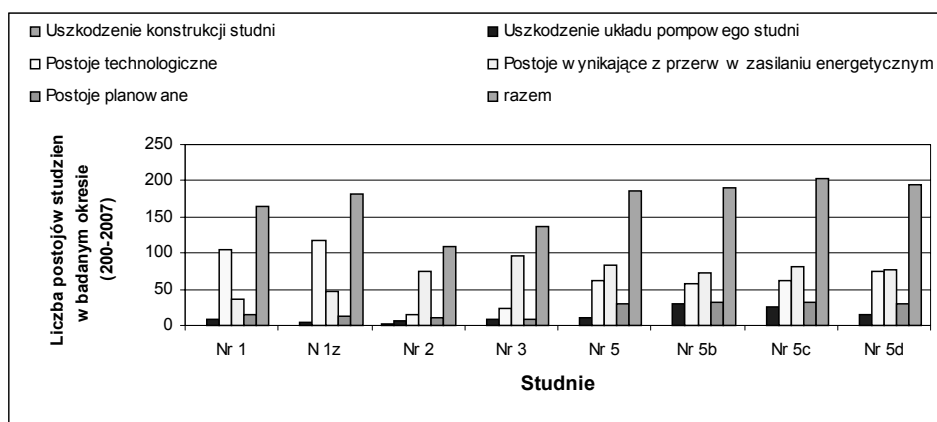
Rys. 4. Liczba i rodzaj postojów wybranych studzien Wodociągu „Dąbrowa” w latach 2000-2007

Z zestawienia przyczyn postojów analizowanych studni (Tabela 5, Rys. 4) wynika, że największą liczbę wyłączeń odnotowano w przypadku studni czwartorzędowych. W drugiej kolejności były to studnie dolnokredowe nr 5 ujęcia „Grodzisko” oraz nr 1, a także nr 1z ujęcia „Dąbrowa”. Podstawową przyczyną postojów studzien były wyłączenia technologiczne, w szczególności z uwagi na dyspozycje ograniczenia produkcji Wodociągu „Dąbrowa”. Drugą, bardzo znaczącą przyczyną postojów były przerwy w zasilaniu energetycznym, głównie w wyniku przełączeń lub awarii w Łódzkim Zakładzie Energetycznym SA. Wyłączenia z powodu awarii eksploatowanych urządzeń i instalacji oraz ich planowej konserwacji stanowiły niewielką część postojów i dotyczą głównie studni czwartorzędowych, przy czym awaryjne postoje były przede wszystkim wynikiem awarii rurociągów przesyłowych. Drugą w kolejności przyczyną w tej grupie niesprawności były uszkodzenia podwodnych agregatów pompowych.

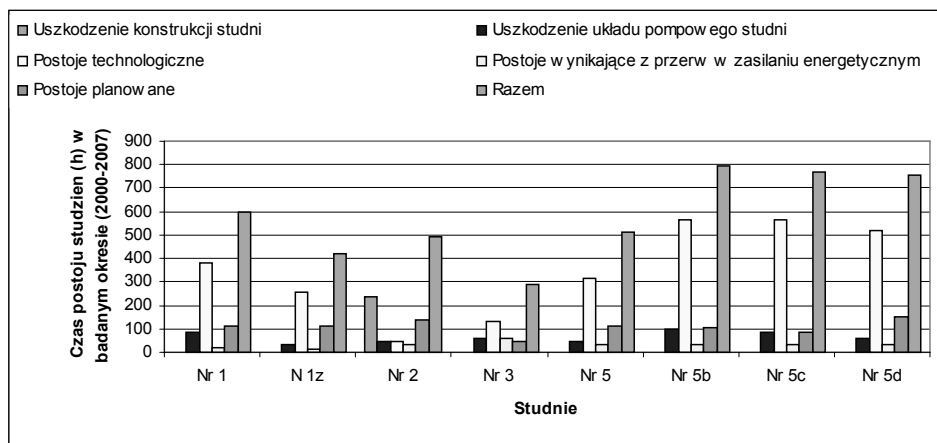
Rys. 5. Czas postojów wybranych studzien Wodociągu „Dąbrowa” w latach 2000 -2007

Najdłuższy czas postojów studni dotyczył otworów czwartorzędowych (Tabela 6, Rys. 5). Wśród studni dolnokredowych, studnia nr 1 ujęcia „Dąbrowa”, charakteryzowała się najdłuższym okresem wyłączenia z ruchu. Najkrótszy czas postojów stwierdzono w przypadku studni nr 2 ujęcia „Stare Górkki”. Czas postoju poszczególnych studzien nie jest w pełni adekwatny do przyczyn ich wyłączenia z ruchu. Najdłuższe przerwy w pracy studzien wynikają z dyspozycji ograniczenia produkcji Wodociągu „Dąbrowa”. Na drugim miejscu lokują się wyłączenia planowe powodowane koniecznością wykonania robót konserwacyjnych. Najkrótszy czas postoju wynikał z przerw w zasilaniu energetycznym.
