Urszula KĘPA, Ewa STAŃCZYK-MAZANEK *
Marcin SZULC **

ANALIZA PRACY SIECI WODOCIĄGOWEJ NA PRZYKŁADZIE OSIEDLA IM. GENERAŁA ZIĘTKA W BYTOMIU

THE ANALYSIS OF WATER SUPPLY SYSTEM ON THE ESTATE OF GENERAL ZIĘTEK IN BYTOM - CASE STUDY

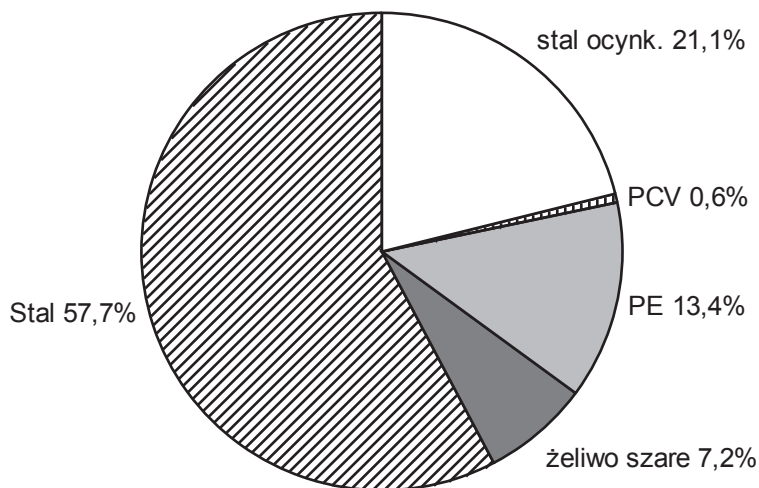
Sieć na analizowanym osiedlu prowadzona jest w układzie pierścieniowym, z odgałęzieniami do obiektów znacznie oddalonych od zasadniczej części układu wodociągowego. Na analizowanym terenie przed przebudową sieć wodociągowa wykonana była przede wszystkim z rur stalowych, stalowych cienkościennych w otulinie z tworzywa sztucznego oraz w niewielkiej części z polietylenu (odcinki dla których przeprowadzono przebudowę wodociągu, Rys. 3). Rury stalowe charakteryzuje wysoka awaryjność ($0,2 - 1,0 \text{ uszk.} \cdot \text{km}^{-1} \cdot \text{rok}^{-1}$) spowodowana wieloletnią eksploatacją, ograniczeniami technologicznymi, wadami materiału, a także złą jakością przewodów wbudowanych w latach 70-tych i 80-tych XX wieku [4].

Rys 3. Struktura materiałowa sieci wodociągowej na Osiedlu Ziętka
Fig. 3. Composition of material on water supply network on the estate "Ziętka"

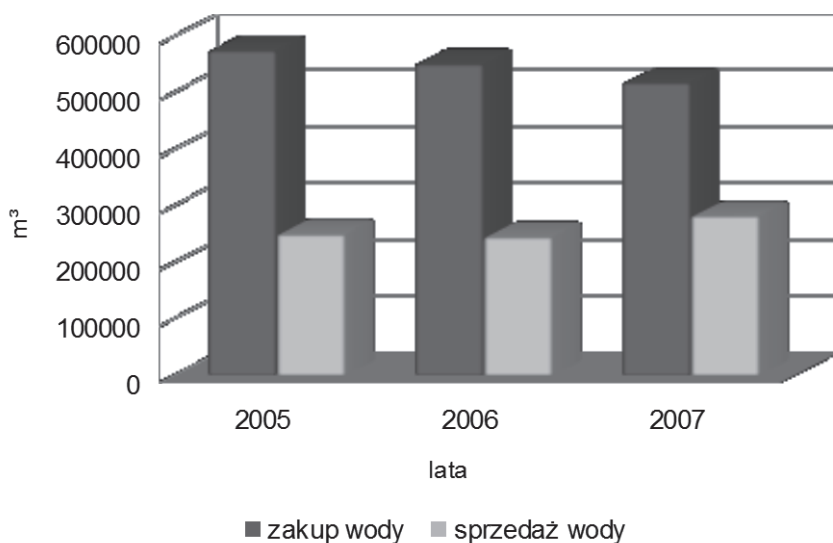
Rys 4. Zakup i sprzedaż wody w latach 2005 -2007

Niezależnie od położenia i wysokości budynku wykonana sieć zapewniała ciągłość dostawy wody dla wszystkich odbiorców. Dokonując obliczeń zapotrzebowania ilości wody dla odbiorców osiedla, wzięto pod uwagę zużycia wody przez mieszkańców, zakłady użyteczności publicznej, takie jak: szkoły, przedszkola, punkty handlowe i gastronomiczne itp. Zaznaczyć należy, że w początkowym okresie nie wszystkie mieszkania wyposażone były w punkty pomiaru ilości wody tj. wodomierze i rozliczane były w systemie ryczałtowym (5 m^3 na jednego mieszkańca miesięcznie), dlatego też średnia zużycia wody na mieszkańca była większa od obserwowanej obecnie. Z upływem czasu, gdy w poszczególnych mieszkaniach i innych punktach odbioru wody zainstalowano wodomierze ilość zużywanej wody znacznie spadła. Na przestrzeni lat 2005 – 2007 zakup wody od GPW w celu jej zapewnienia dla wszystkich obiektów znajdujących się na obszarze osiedla Ziętka kształtował się na poziomie ok. $550 \text{ tys. m}^3/\text{rok}$ [2]. Jednocześnie sprzedaż wody była znacznie niższa tj. ok. $250 \text{ tys. m}^3/\text{rok}$. Straty wody dla omawianego obszaru były więc wysokie i dochodziły nawet do 56% rocznie (Rys.4, Tab. 1).

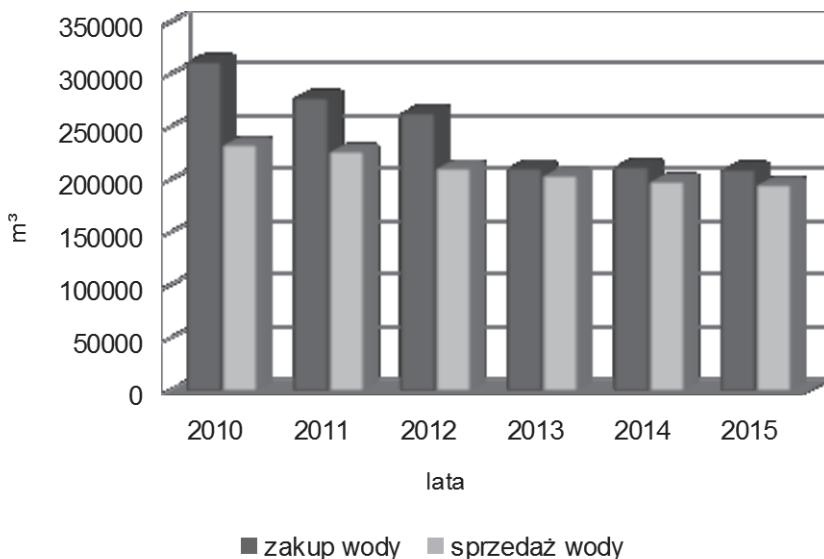
Rys 11. Zakup i sprzedaż wody po modernizacji sieci wodociągowej
Fig. 11. The purchasing and selling of water after rebuilding network

Przedstawione powyżej efekty przebudowy sieci znacząco wpłynęły na obniżenie kosztów jej eksploatacji i umożliwiły inwestowanie zaoszczędzonych środków finansowych w innych rejonach miasta. Obecnie straty wody na omawianym osiedlu wynoszą ok 6-7%. W okresie bezpośrednio po przebudowie sieci straty były wyższe i wahały się w granicach 18% - 25%, jednak wynikało to z prowadzonej przebudowy sieci kanalizacji sanitarnej. Duże ilości wody nieopomiarowanej pobierane były do wozów ciśnieniowych w celu płukania sieci kanalizacyjnych. Jednocześnie część wody niesprzedanej stanowi również woda zużyta na cele technologiczne. Uzyskane obecnie w wyniku przeprowadzonych zabiegów obniżenie strat jest więc bardzo wysokie.
