Zakład Wody
AQUANET SA
Poznań

STABILNOŚĆ CHEMICZNA WODY PODZIEMNEJ ZE STACJI OCZYSZCZANIA W GRUSZCZYNIE

CHEMICAL STABILITY OF GROUNDWATER FROM GRUSZCZYN WATER TREATMENT PLANT

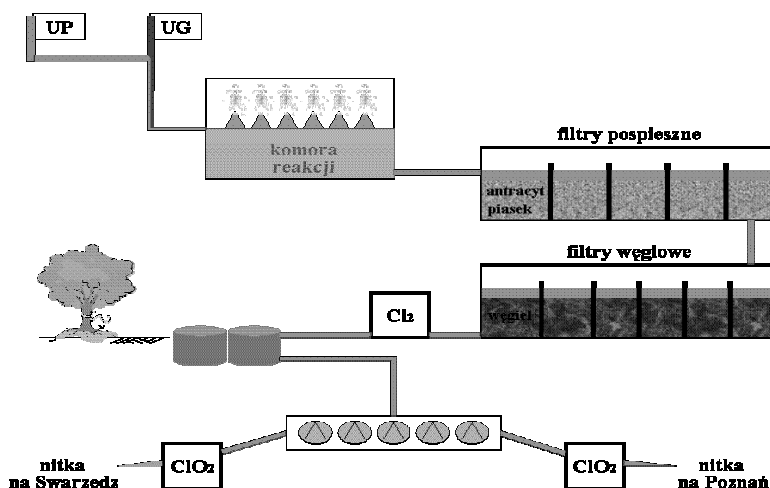
Następnym elementem układu technologicznego, który został wprowadzony do procesu oczyszczania wody były filtry z węglem aktywnym, mieszczące się w nowowyprowadzonym specjalnie do tego celu budynku. Otrzymano w ten sposób większą stabilność osiągniętych rezultatów oczyszczania, a co najważniejsze – uzyskano zmniejszenie zawartości w wodzie substancji organicznych, mierzonej za pomocą OWO, utlenialności i absorbancji w UV. W ten sposób woda produkowana w stacji w Gruszczynie po przejściu przez dwustopniowy układ oczyszczania ma stałe i stabilne zapotrzebowanie na środki dezynfekcyjne. Dezynfekcja wody prowadzona jest przy użyciu dwóch dezynfektantów: chlor dawkowany jest do zbiorników wody czystej zlokalizowanych na terenie stacji, natomiast dwutlenek chloru dawkowany jest do

rurociągu tłoczącego wodę do sieci. Poniżej przedstawiono schemat technologiczny stacji uzdatniania wody w Gruszczyne.
